IL MONASTERO
DI SAN PAOLO A PARMA

Arte Architettura Restauro

LA STRATIGRAFIA MURARIA DELLE FACCIATE NEL CHIOSTRO DELLA FONTANA

Giacomo Galli

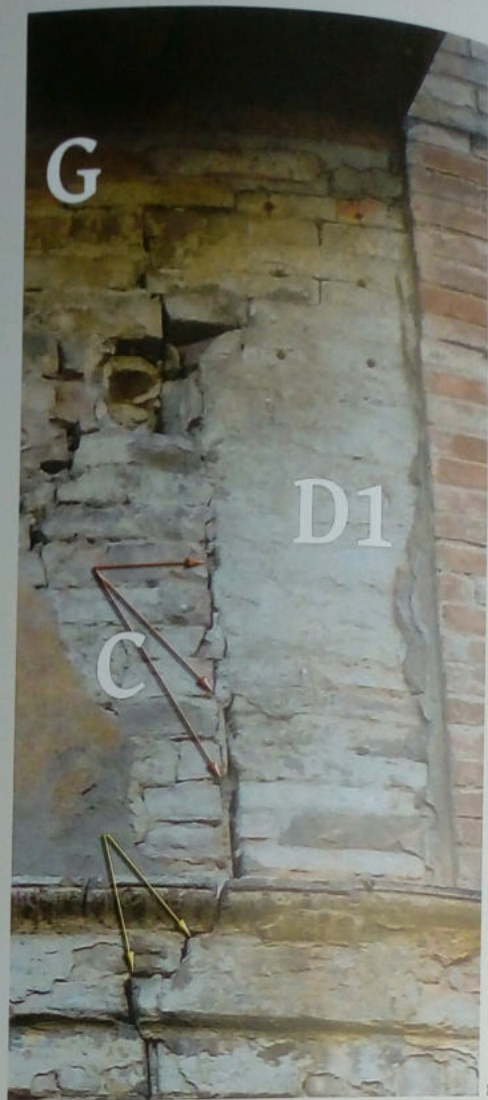
Fig. 8 - Con le lettere si indicano le corrispettive fasi murarie indicate in tavola dedicata. le frecce rosse indicano l'ex stipite di finestra, mentre le gialle la lesione.

I possibili resti di una spalla di quest'ultima sono identificabili a sinistra della torretta, dove la scarsa connessione muraria con il riempimento laterizio ha determinato l'apertura di una lesione che ha danneggiato anche il sottostante fregio in cotto (fig. 8).

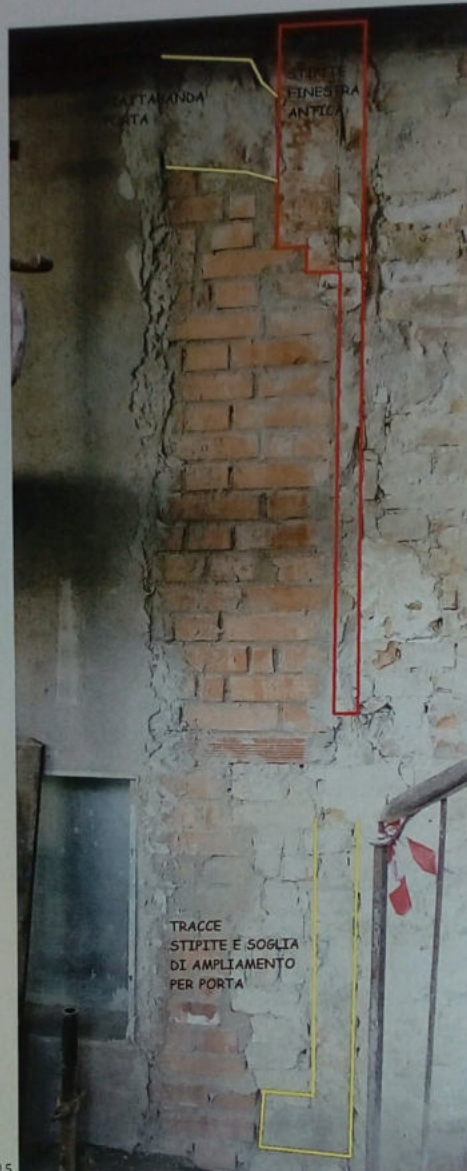
Fig. 15 - in rosso tracce dello stipite più antico in giallo resti di stipite porta

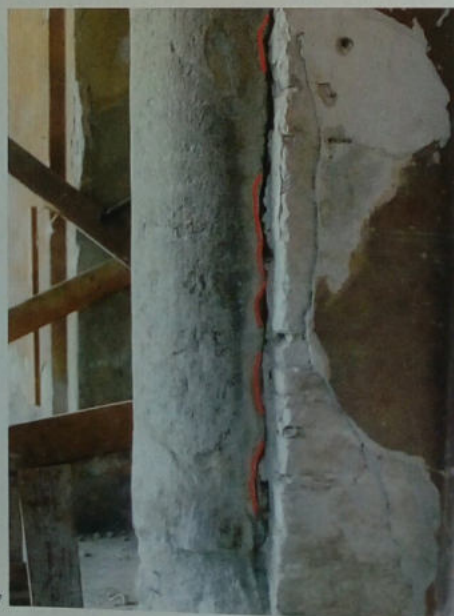
Fig. 17 - in rosso le possibili tracce di taglio

Il portico al pian terreno, tuttavia, potrebbe anche essere stato frutto di un intervento edilizio finalizzato a valorizzare l'ingresso al chiostro con una differente disposizione e con una diversa altezza di arcate e colonne. In una semicolonna sono state osservate tracce di sommarie operazioni di taglio della pietra, realizzate in modo da ottenere la metà di un fusto di colonna da un possibile elemento di reimpiego (fig. 17).

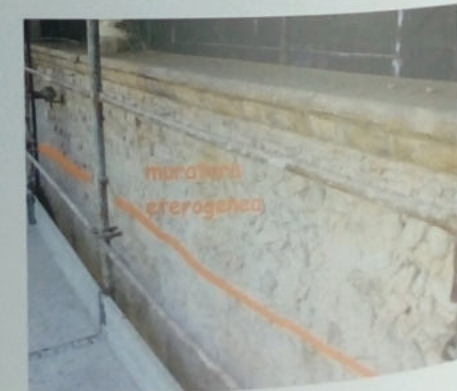
16b

Fig. 16 - fascia di mattoni inseriti di piatto come tamponamento e fascia muraria con tessitura eterogenea

La loro presenza, infatti, potrebbe essere anche qui indice della possibile occultazione di tracce di modanature distrutte, incornicianti originariamente le arcate, ma potrebbe anche suggerire che le stesse arcate siano state realizzate in un secondo momento, non essendo in correlazione stratigrafica con l'adiacente paramento murario. (fig. 16).

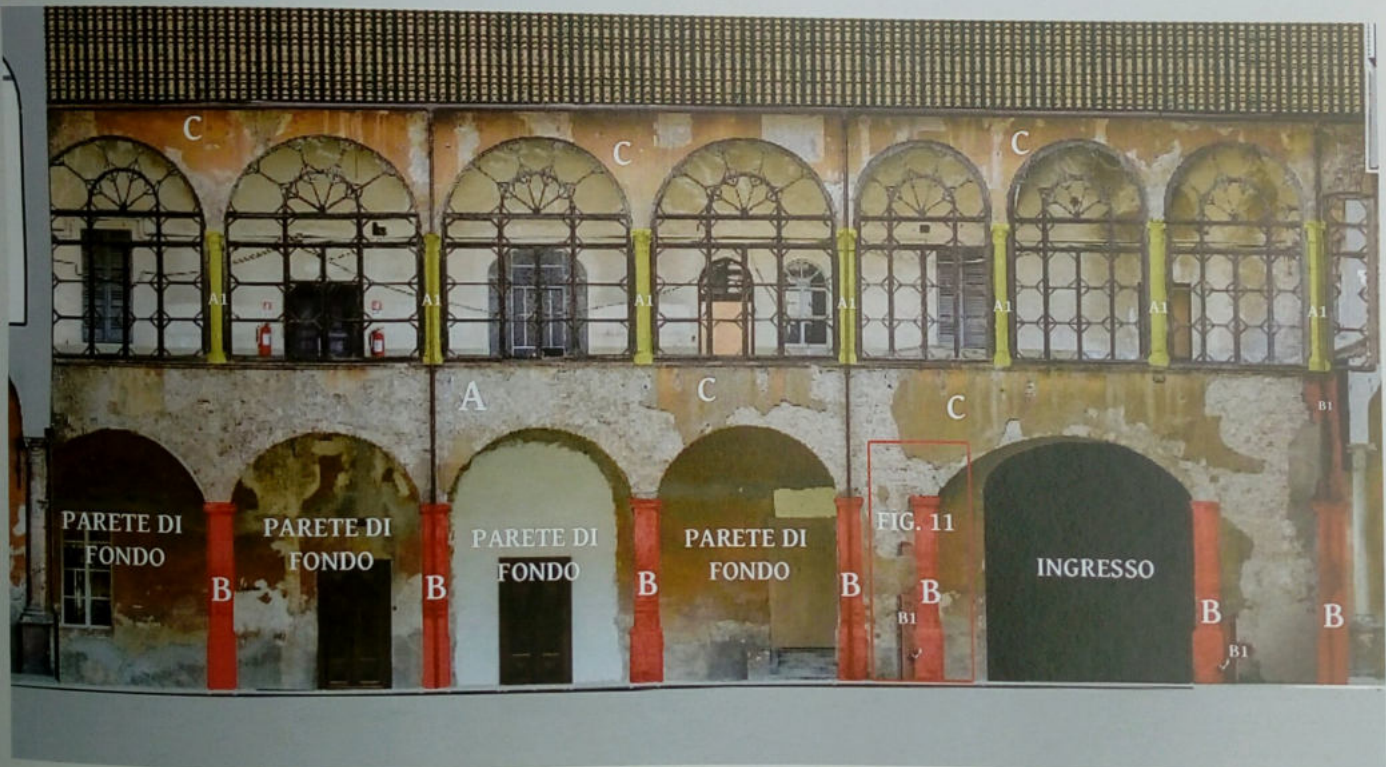
ELABORATO SINTETICO DELLE PRINCIPALI FASI MURARIE (TAVOLA 2)

- A: paramento murario
- A1: colonne in arenaria del loggiato al primo piano
- B (rosso): pilastri in cotto inglobanti colonne in arenaria

B1 (rosso): superfici murarie più recenti. All'estrema destra della foto è indicato il rifacimento dello spigolo del muro, mentre ai lati dell'accesso pareti inglobanti le semicolonne in arenaria

C: strato intonaco giallastro recente

Il segno a "v" indica la contemporaneità delle fasi adiacenti

La ghiera è sormontata da un tamponamento di frammenti laterizi inseriti "di piatto" nel muro, che lascerebbe intuire l'originario alloggiamento di modanature laterizie decorative attorno all'arco, poi distrutte e murate. Queste tracce sono state meglio riassunte graficamente con un elaborato pubblicato in appendice a questo testo (vedi tav. 2).

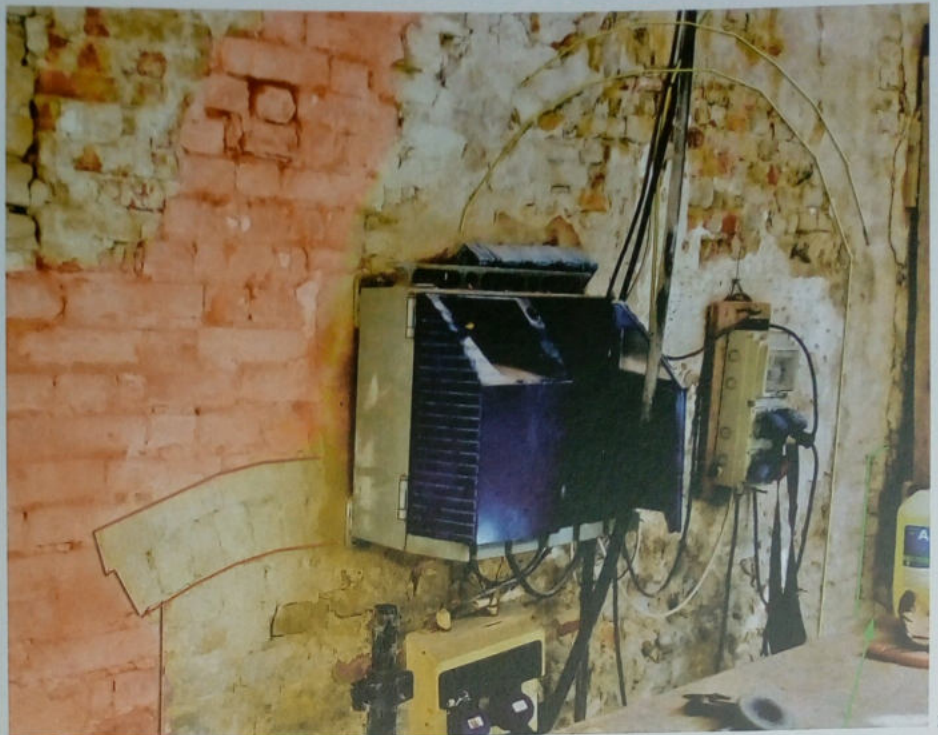
Fig. 19 - con la linea rossa si delinea l'apertura tamponata più antica, mentre con il giallo l'arco successivo. la spalla di questi si appoggia ad un precedente stipite risagomato e segnato con il verde. Con la superficie colorata di rosso si evidenzia la più antica e regolare porzione muraria con giunti caratterizzati da stilature in malta
 Fig. 20 - In giallo e con A si evidenzia arco più antico, simile a quello della fig. 19. Ad esso si appoggia l'arco segnato in verde e con la lettera B. Quest'ultimo è stato poi sostituito dall'attuale piattabanda C. L'arco B e la piattabanda C con le rispettive murature adiacenti sono caratterizzati da laterizi aventi spessori attorno i 5 cm
 Fig. 21 - presunto stipite tondeggiate di portale. Sulla sinistra della foto si nota la spalla dell'arco poggiante su di esso
 Fig. 22 - Si nota a sinistra la foto della Tria, mentre sotto il suo rilievo.

Questa più antica fase muraria individuata, cui risulta essere connessa in fase una bella apertura tamponata con ghiera e bardellone laterizio di tipologia medievale (fig. 19), risulta ampiamente danneggiata da interventi successivi, il più vecchio dei quali portò alla realizzazione di un ampio arco realizzato con un unico giro di mattoni inseriti di testa nel muro. Quest'ultimo arco è piuttosto simile a un altro analogo manufatto rinvenuto tamponato nella stessa parete nelle sue immediate vicinanze (fig. 20).

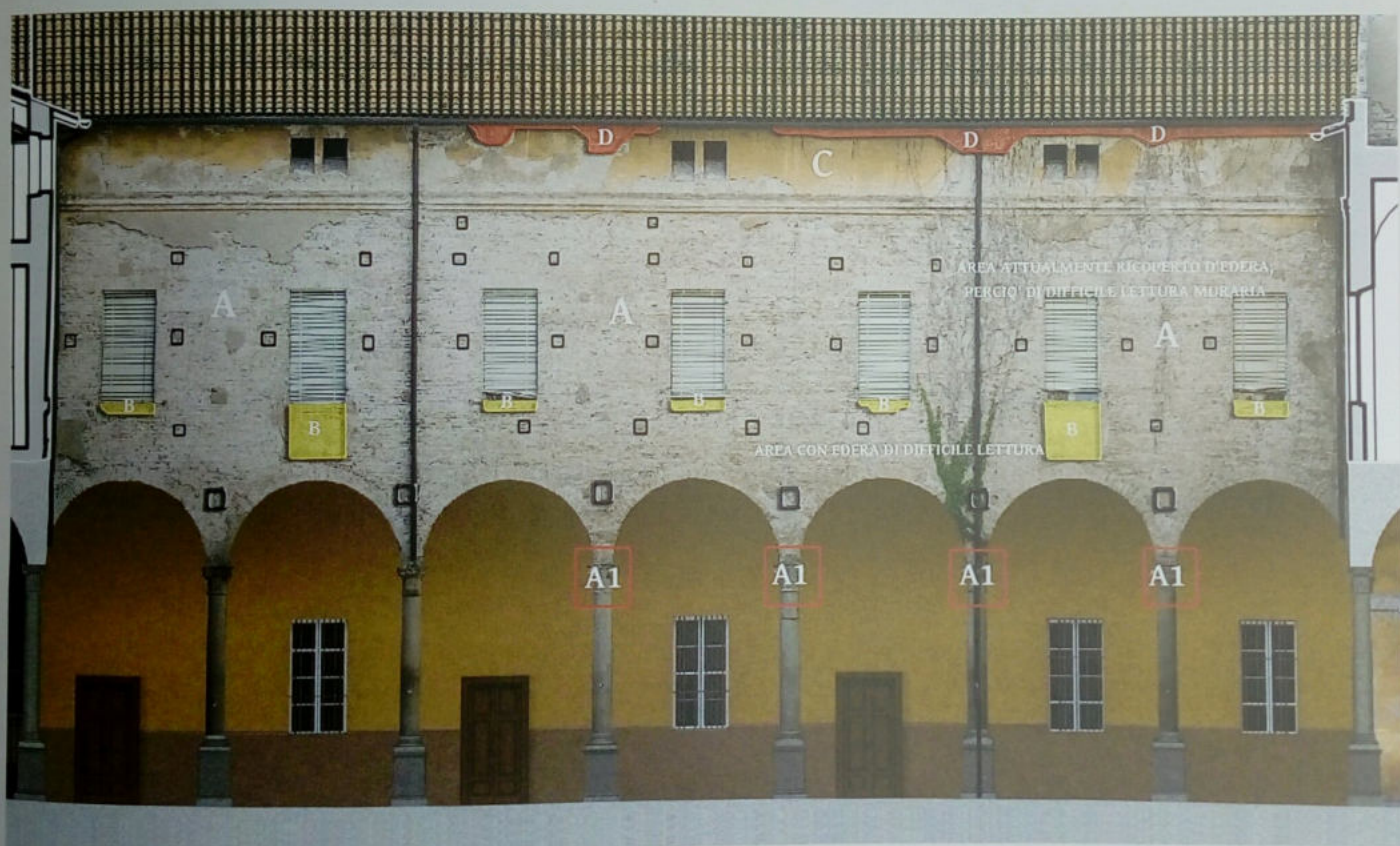
ELABORATO SINTETICO DELLE PRINCIPALI FASI MURARIE (TAVOLA 3)

- A: parete di base
- A1: capitelli che hanno subito operazioni di restauro con stucco
- B: tamponamenti delle finestre con mattoni non molto spessi
- C: superfici intonacate
- D (rosso): rifacimenti localizzati
- Quadrati neri: indicazione delle buche portaie

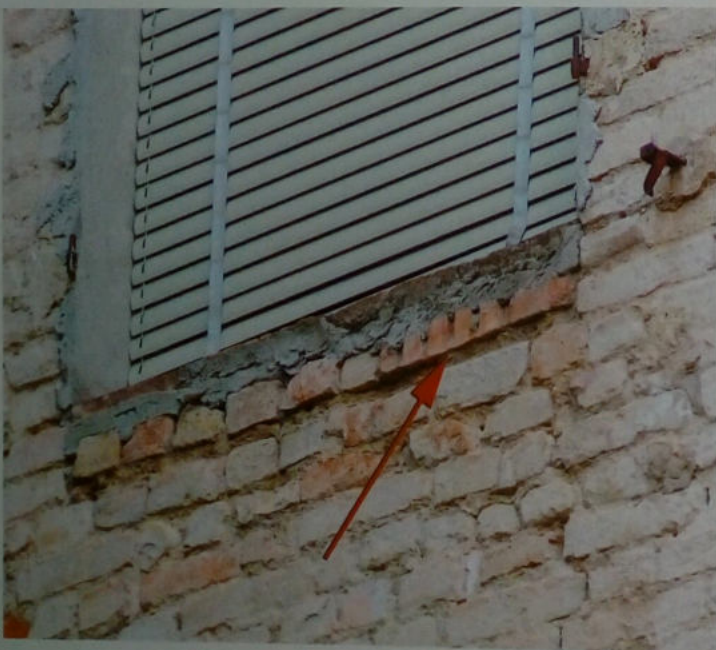
Fig. 26 - la freccia indica il laterizio di reimpiego

Nell'attuale davanzale della prima apertura, vista da sinistra verso destra, si nota invece murato un decoro laterizio dentellato di reimpiego (fig. 26). Due di queste finestre mostrano, invece, un originario profilo molto più sviluppato in altezza, che ci indurrebbe a identificarle come due accessi verso balconi o strutture in aggetto.

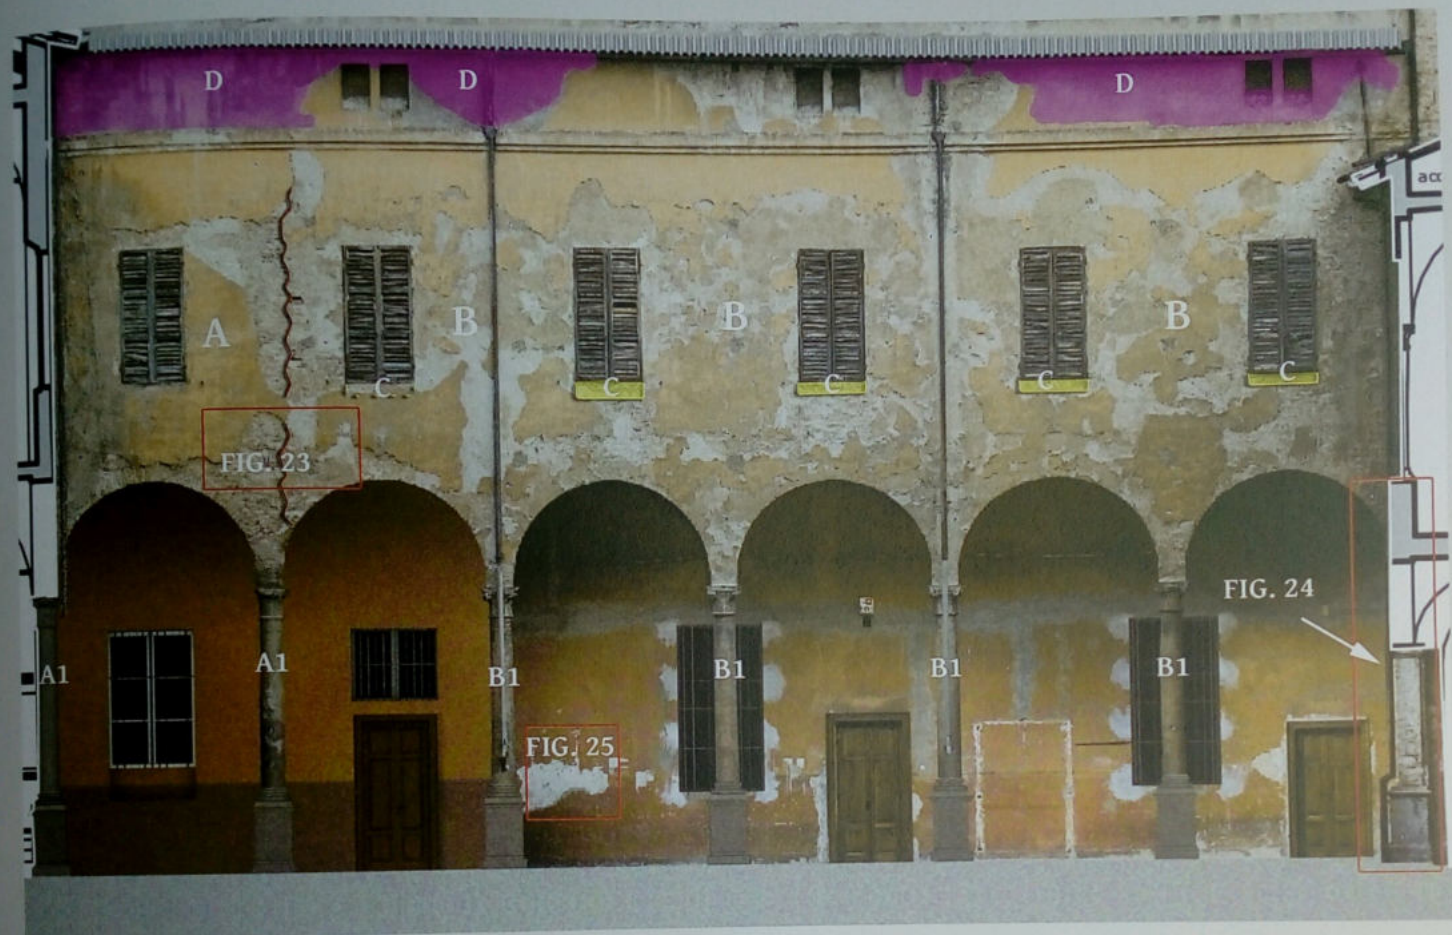
ELABORATO SINTETICO DELLE PRINCIPALI FASI MURARIE (TAVOLA 4)

- A: porzione tardo cinquecentesca del chiostro
- A1: capitelli della sezione più antica del prospetto
- B: porzione settecentesca del chiostro
- B1: colonne settecentesche in cotto e stucco
- C: tamponamenti
- D (viola): rifacimenti localizzati
- Riquadri in rosso: rimandi alle figure di dettaglio nel testo
